# Brand i flerbostadshus

En rapport om skadekostnader vid brand relaterade till de  
branddrabbade husens byggnadsmaterial

Olle Lundberg  
på uppdrag av Betongforum

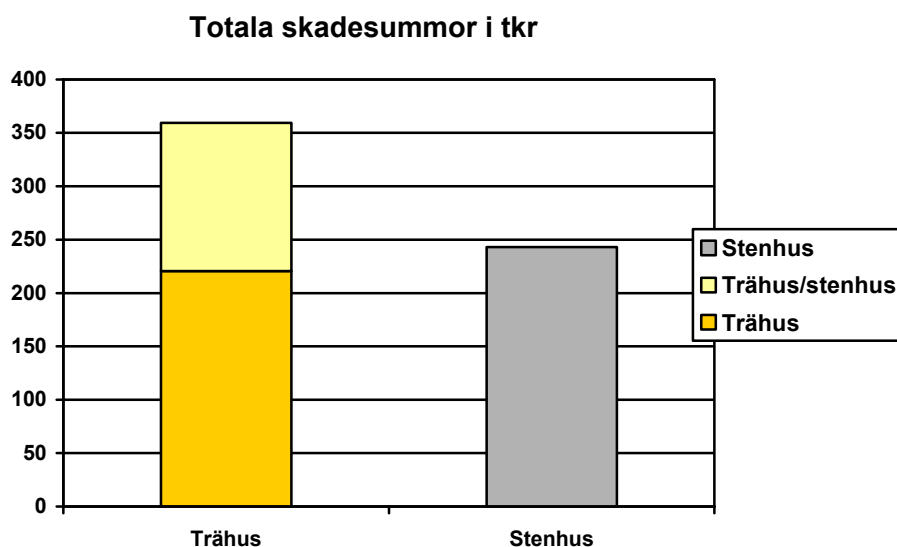
Skadesummorna<sup>10</sup> för de 125 undersökta bränderna uppgår till 602 280 tkr, alltså ca 602 miljoner kronor, och är fördelade mellan de båda huskategorierna enligt följande:

- *Trähus*: 359 201 tkr fördelade på 70 bränder (varav 54 bränder i ”rena” trähus med 220 578 tkr i total skadesumma och 16 bränder i trä-/stenhus med 138 623 tkr i total skadesumma).
- *Stenhus*: 243 079 tkr fördelade på 55 bränder.

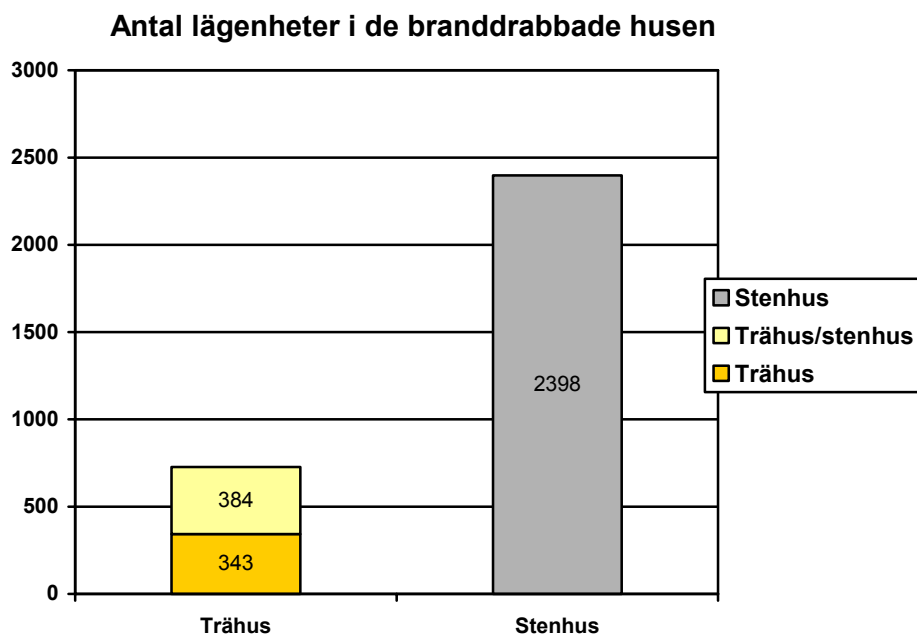
De 70 hus som branddrabbats inom kategorin *Trähus* har totalt 727 lägenheter, vilket ger en genomsnittlig skadesumma av 494 tkr per lägenhet/brand<sup>11</sup>. De 55 branddrabbade stenhusen innehåller 2398 lägenheter, vilket resulterar i en genomsnittlig skadesumma av 101 tkr per lägenhet/brand.

<sup>11</sup> Värt att notera är att genomsnittskostnaderna för hus med enbart trä som stommaterial och undergruppen trä-/stenhus uppvisar påtagliga skillnader. Genomsnittskostnaden för de ”renodlade” trähusen uppgick till ca 643 000 kr per lägenhet/brand, vilket kan jämföras med ca 361 000 kr lägenhet/brand för de hus som hade både trä och sten i stommarna. Undersökningens trä-/stenhus har samtidigt betydligt fler lägenheter per hus; i genomsnitt 24 lägenheter/hus jämfört med 6 lägenheter/hus för de ”rena” trähusen.
